Club Viro® della sicurezza

Diffidate dalle imitazioni – Capitolo VII – Blocca Catena originale Viro per catene di sezione 10mm vs copia

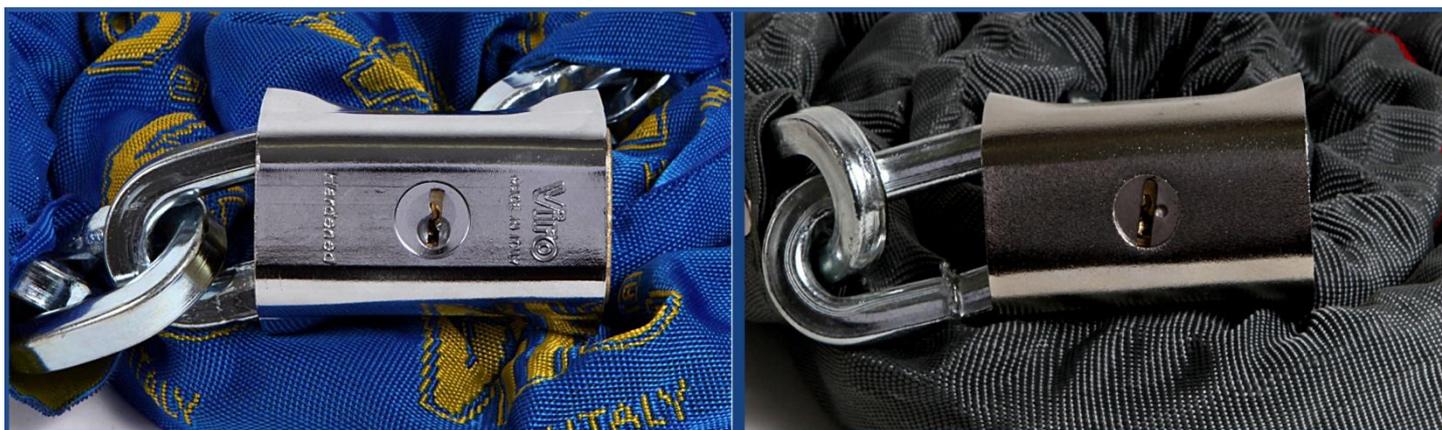
1) LA FINITURA SUPERFICIALE

Come appena ricordato, la differenza che per prima balza all’occhio è il diverso colore dei due prodotti, e non soltanto quello della guaina della catena, infatti il lucchetto originale Viro ha una liscia e lucida cromatura “a specchio” sulla superficie della corazza in acciaio, mentre la copia ha un effetto cromato satinato opaco. Potrebbe sembrare una diversità di natura esclusivamente estetica, ma non è così. Infatti solo **lavorazioni perfettamente precise e costanti dei materiali** consentono una finitura “a specchio”, mentre, quando si vogliono “mascherare” incostanze produttive e imperfezioni delle superfici lavorate, o dei materiali stessi, è necessario ricorrere alla satinatura superficiale che rende tutto meno definito.

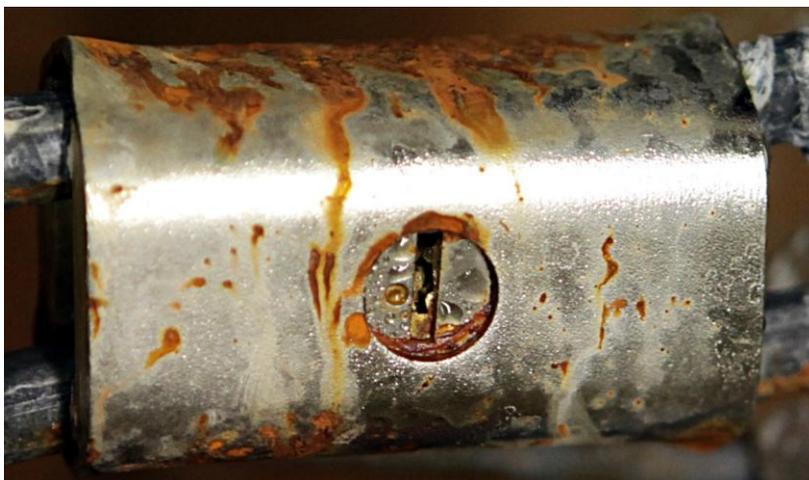
La riprova che la copia ha sostenuto trattamenti chimici di livello nettamente inferiore rispetto all’originale Viro, ci è stata fornita dal risultato del test in nebbia salina (un processo di “invecchiamento accelerato” attraverso la creazione, in una speciale macchina, di un ambiente estremamente caldo, umido e corrosivo, ove i prodotti subiscono, ogni ora di test, circa l’equivalente di una settimana di esposizione ad ogni tipo di agente atmosferico aggressivo).

Infatti il lucchetto imitato, dopo 40 ore di test in nebbia salina, corrispondenti a circa un anno di vita in ambiente reale sottoposto alle intemperie, presenta la corazza notevolmente danneggiata ed ossidata in più punti, chiaro sintomo di scarsa resistenza alla corrosione, dovuta a trattamenti chimici molto approssimativi. A ciò si aggiunga che, come vedremo in un filmato del prossimo post, il meccanismo interno risulta completamente bloccato dalla corrosione e pertanto non più azionabile con la chiave.

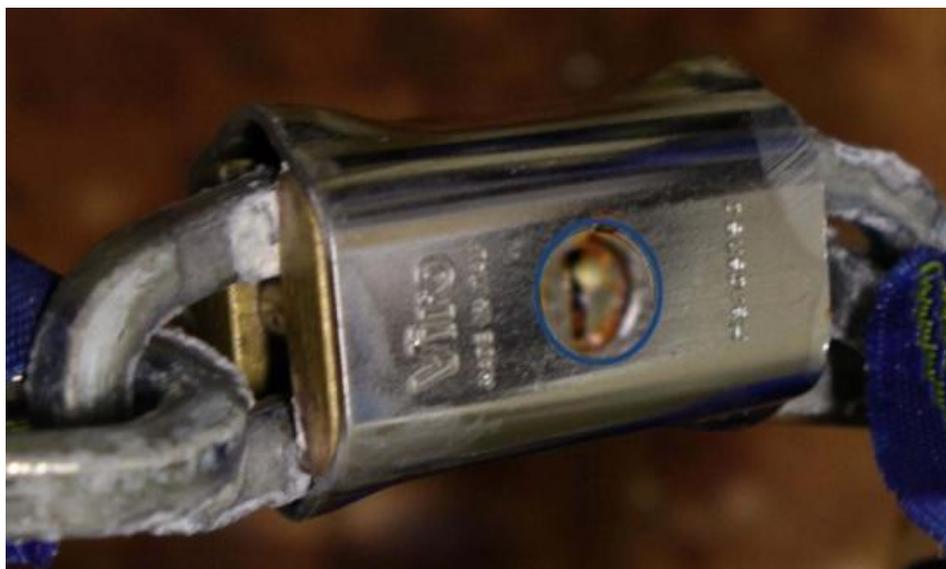
Al contrario il prodotto Viro originale, sottoposto allo stesso test, conserva una corazza non intaccata dalla corrosione (solo la piastrina antitrapano riporta segni di ossidazione ma, come sarà mostrato in un video nel prossimo post, ciò non compromette minimamente la funzionalità del prodotto).

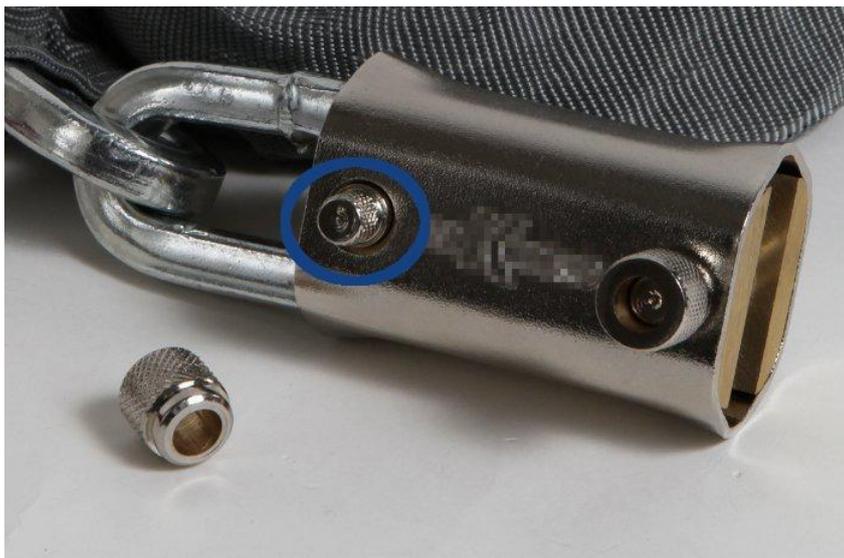
2) LA TESTA DELL'ASTA

L'esemplare di copia in nostro possesso, ha la testa dell'asta difettosa, che si stacca soltanto tirandola manualmente per aprire l'asta. Al di là di questo, che potrebbe essere un difetto del solo esemplare in prova, dalla foto si può vedere come la testa, non solo non sia fissata da un rivetto di dimensioni idonee ad evitare con certezza che l'evento da noi riscontrato si ripresenti, ma, cosa assai più grave, non sia affatto studiata in modo da impedire lo strappo dell'asta.

Se si prova infatti, afferrandola con strumenti da scasso, a tirare per strappare l'asta, la testa si stacca, ma sotto di sé lascia un appiglio zigrinato piuttosto comodo per afferrare nuovamente l'asta e strapparla via.

Al contrario, le teste delle aste nel lucchetto Viro, sono progettate con uno specifico punto di rottura programmata, ovvero, se sottoposte a trazione con strumenti da scasso, si spezzano in modo da non creare ulteriori appigli, lasciando le aste al proprio posto e il lucchetto chiuso.

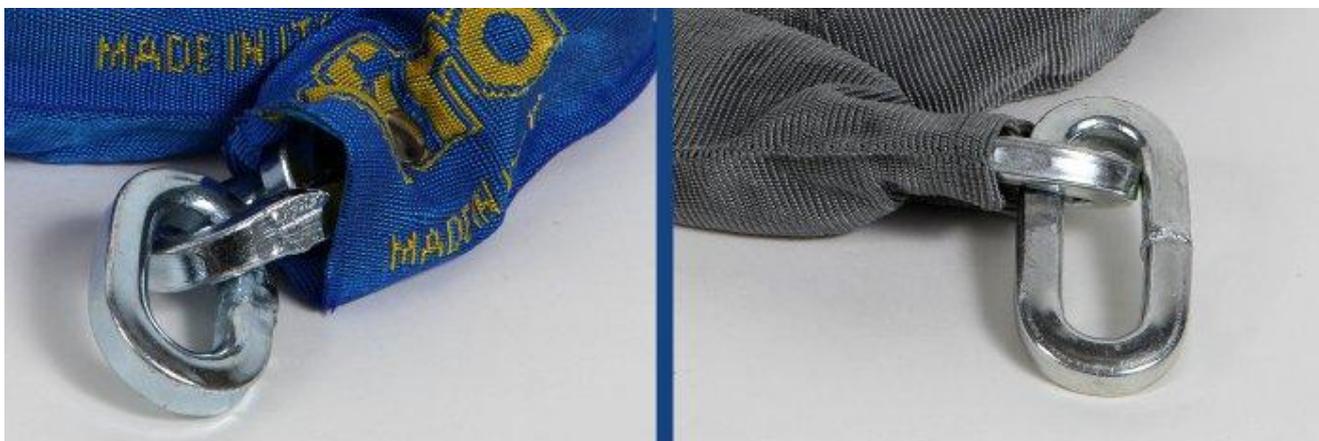
3) IL PROFILO DELLA MAGLIA

Come abbiamo già visto in tutti i confronti precedenti, anche in questo caso la copia presenta una comune catena a maglia quadrata, mentre la catena Viro ha le maglie a sezione semiquadra che sono più difficilmente

attaccabili dalle cesoie. Infatti il profilo semiquadro è più **complicato da serrare in modo avvolgente con le cesoie**, che generalmente hanno lame adatte a tagliare profili tondi o talvolta profili quadri, ma non ne esistono con lame idonee contemporaneamente ad entrambi i tipi di profilo.

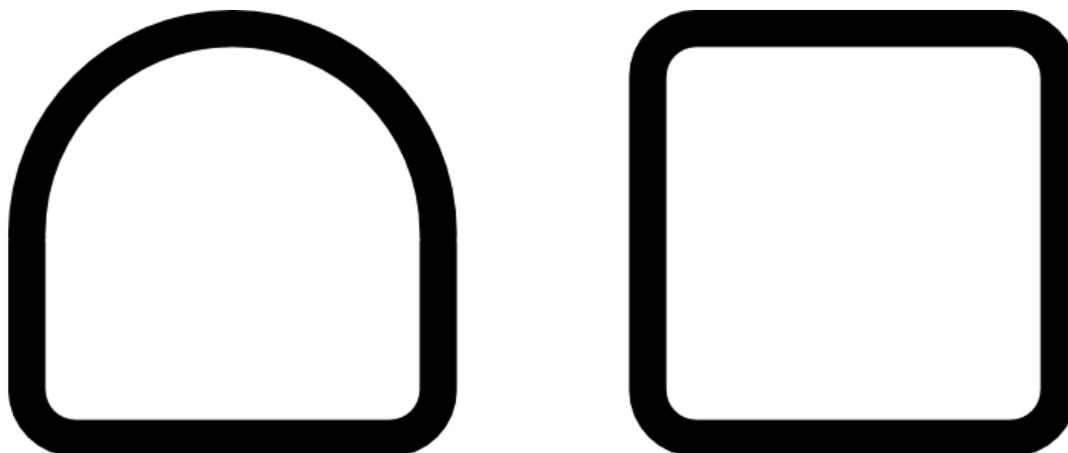
A sinistra la sezione semiquadra, caratterizzata da una parte squadrata e da una tonda, a destra la sezione quadrata, caratterizzata da tutti gli angoli retti

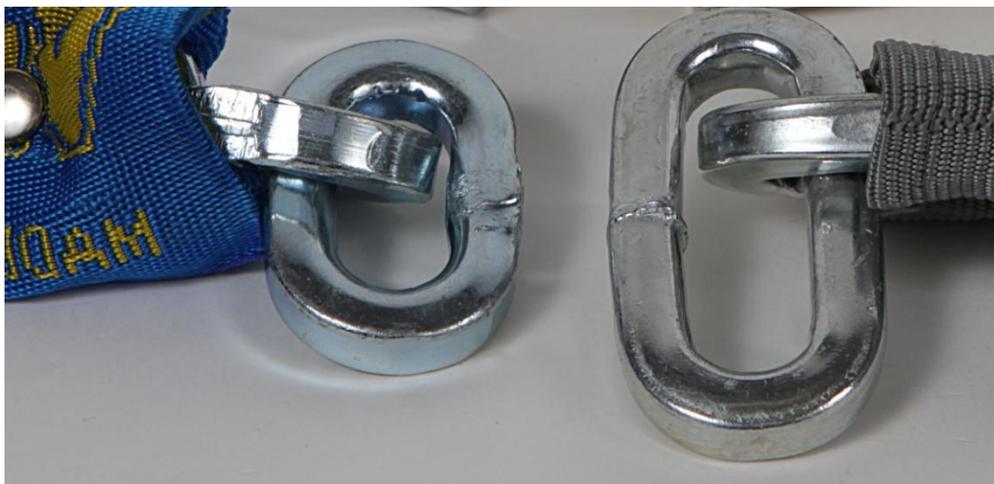
4) LA LUNGHEZZA DEGLI ANELLI DELLA CATENA

Anche questa è una caratteristica comune a tutti i confronti eseguiti fin'ora.

La catena Viro ha maglie molto corte, nelle quali è più difficile infilare una leva o una cesoia, e che risultano più resistenti ai tentativi di allargarle, le maglie delle catene della copia sono lunghe quasi il doppio, risultando così più vulnerabili agli attacchi portati con strumenti da scasso.

Ovviamente, a parità di lunghezza totale, una catena composta da un maggior numero di anelli corti ha un costo di realizzazione più elevato, perché serve più materiale per costruirla, ma altrettanto ovviamente, per i suddetti motivi, **un anello corto rappresenta un notevole vantaggio in termini di sicurezza.**
