Club Viro® della sicurezza

Diffidate dalle imitazioni – Capitolo II – Test Morso originale Viro vs copia

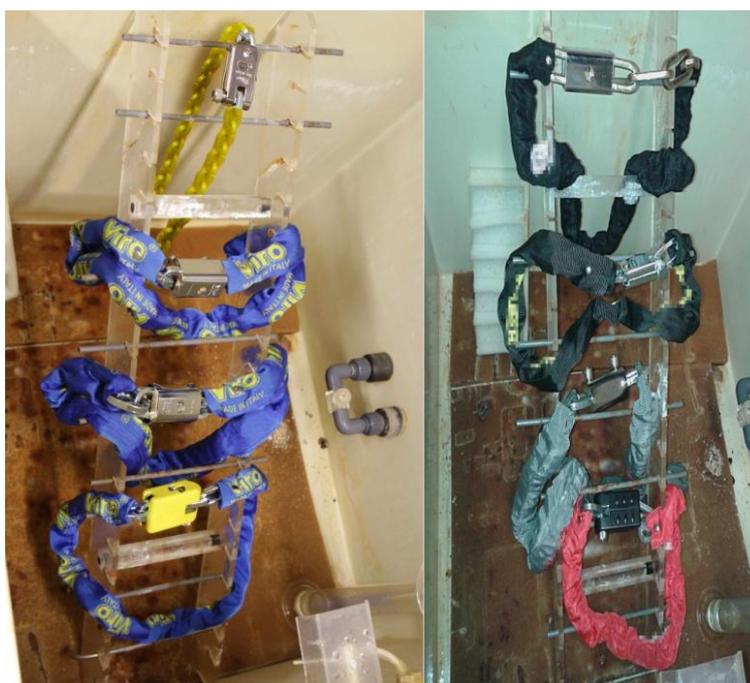
Vediamo le foto dei prodotti posizionati nella macchina della nebbia salina prima dell'inizio del test.

A sinistra i prodotti originali Viro salina prima del test e a destra le imitazioni.

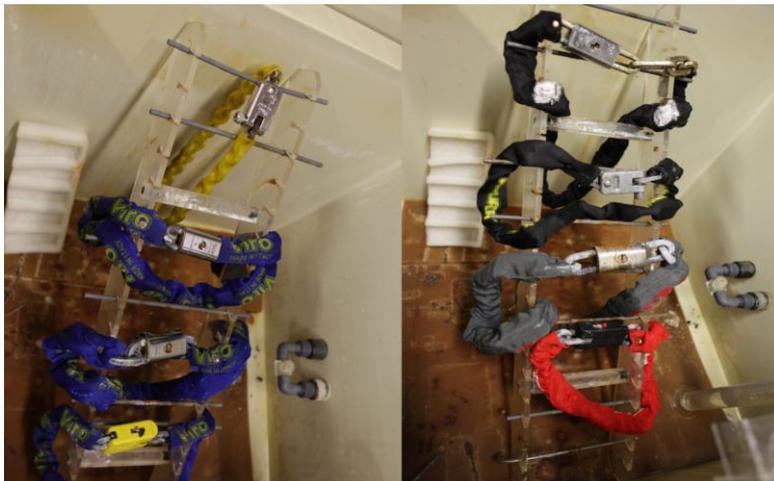
Trascorse le 40 ore abbiamo aperto la macchina e questo è ciò che abbiamo trovato:

A sinistra i prodotti originali Viro dopo il test e a destra le imitazioni nella macchina.

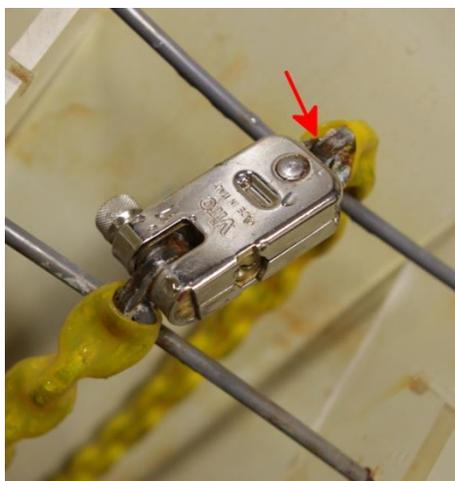
Come si può notare, nel Morso Viro, l'unico punto che presenta alcuni segni di ossidazione è il rivetto che blocca il lucchetto alla catena, un componente non connesso alla resistenza del prodotto, mentre la corazza esterna e soprattutto, il meccanismo interno, sono privi di corrosione.

Morso Viro originale dopo il test nella macchina della nebbia salina.

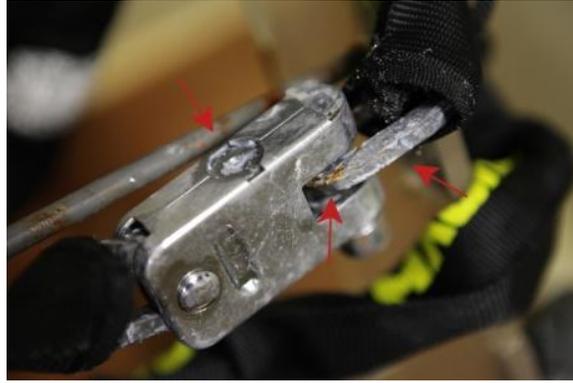
Nella copia invece vi sono vari piccoli punti di corrosione, non solo sul rivetto, ma anche sull'impugnatura dell'asta e sulla corazza. Potrebbero sembrare poco significativi, ma invece sono sintomo di una ben più grave corrosione subita dal meccanismo interno.

*Prodotto imitazione dopo il test nella macchina della
nebbia salina*

Tanto è vero che, come possiamo vedere dal breve [filmato sottostante](#), **dopo il test in nebbia salina**, mentre **il prodotto originale Viro si apre e funziona ancora perfettamente**, la copia è bloccata e la chiave non ruota, nemmeno aiutandosi con le pinze.

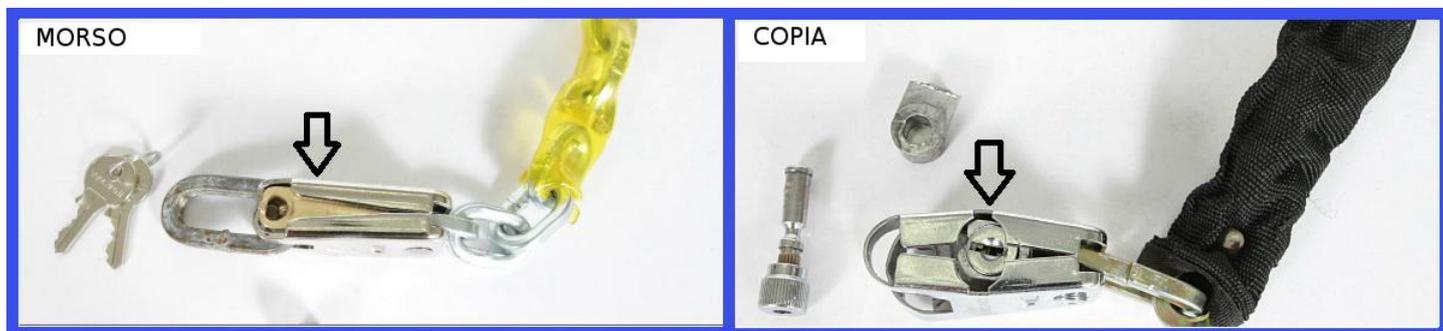
Vediamo che il [Morso Viro](#), sottoposto a 5 colpi, perde la testa dell'asta, proprio **nel punto previsto di rottura programmata**, in modo che il lucchetto rimanga chiuso e non si riesca ad afferrare la parte restante dell'asta per strapparla. La corazza ovviamente si danneggia nel punto in cui viene ripetutamente colpita, ma il lucchetto non si apre e la catena resta ancorata all'asta.

Al contrario possiamo vedere che, dopo un paio di colpi, il [prodotto imitazione](#), si apre letteralmente in due; l'asta fuoriesce e può essere estratta manualmente lasciando libera la catena, la "corazza" si ripiega su se stessa e il corpo si spezza. Ciò evidentemente è dovuto, sia ai materiali economici (come la lega zama) non adatti ad essere usati nei componenti dei prodotti di sicurezza potenzialmente sottoposti ad attacchi, sia alla mancanza di trattamenti termici che diano resistenza ai materiali stessi.

Confronto dopo test di resistenza ai colpi su Morso Viro e copia.

Sempre all'interno del laboratorio prove, abbiamo inserito i prodotti, usando il medesimo tipo di anello di catena, in un attrezzo che riproduce dei colpi portati dall'altezza di 1 m, dall'alto verso il basso, con un peso di 3.05 Kg, come se si trattasse di un attacco con una mazza che tenta di spezzare il punto di giunzione fra asta del lucchetto e catena.
